## „Performance Gap“ in der Schweiz – Brisanz, Ursachen und Einflüsse auf die Differenz von geplantem Energiebedarf und gemessenem Verbrauch in Gebäuden

Christian Struck, Hochschule Luzern; Michael Benz, 3 Plan; Viktor Dorer, EMPA; Beat Frei, ADZ; Monika Hall, FHNW; Martin Menard, Lemon Consult; Sven Moosberger, EQUA Solutions; Kristina Orehounig, ETHZ; Carina Sagerschnig, Gruner Roschi AG

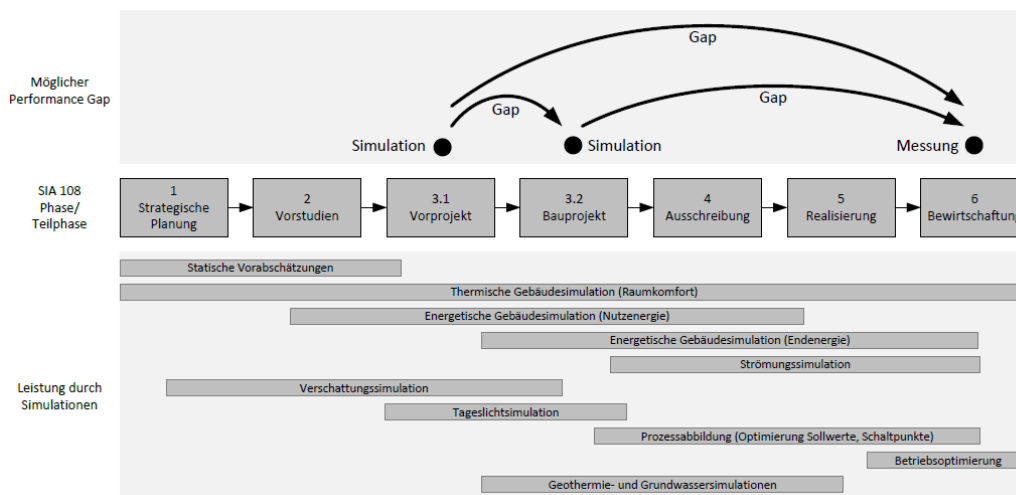
Abbildung 1, „Performance-Gap“ in Bezug auf die Phasen des Planungsprozessen nach SIA 108

Traditionell beschreibt der „Performance Gap“ die Differenz der Planungszielgrössen, z.B. Jahresenergieverbrauch und Überhitzungsstunden, zwischen Gebäudekonzept während der Planungsphase sowie gebauten und genutzten Gebäude. Mit der stetigen Verschärfung der nationalen aber auch europäischen Normwerke und dem mittelfristigen Ziel, Net-Zero Energiebilanzen zu erzielen werden die Differenzen zwischen Zielwerten während der Planung und im Betrieb stärker wahrgenommen. In Abbildung 1 sind verschiedene Möglichkeiten für das Auftreten des "Performance-Gap" dargestellt. Beispielhaft wird in Abbildung 1 auf den erfahrungsgemäss auftretenden „Performance-Gap“ zwischen dem Vorprojekt und der Betriebsphase hingewiesen. Dieser kann sich aus den einzelnen oder kumulierten „Performance-Gaps“ zwischen Vorprojekt und Bauprojekt bzw. Bauprojekt und Bewirtschaftung zusammensetzen.

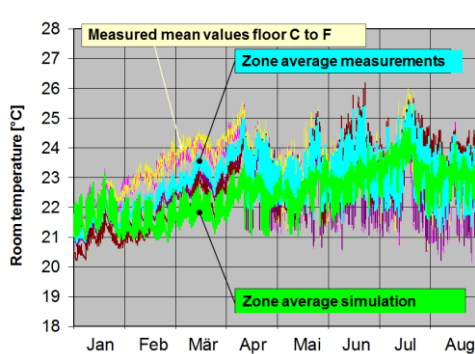
Abbildung 2, Raumlufttemperaturen - vergleichende Betrachtung für eine Zone

Die gemessene maximale Raumtemperatur in den Büroräumen war zonengemittelt rund 1 K höher als die berechnete, im Einzelraum bis 2K höher, siehe Abbildung 2. Als Gründe für Abweichungen wurden folgende Punkte ermittelt: (1) in der Simulation wurden mehrere Büroräume zu einer thermischen Zone zusammengefasst; (2) die an der Innenwand positionierten Messfühler zeigten gegenüber der mittlere Raumtemperatur systematisch etwa +1K höhere Werte an; (3) da die Atriumbeschattung nur teilweise richtig funktionierte, resultierten daraus höhere Solargewinne als berechnet, (4) für die natürliche Nachtlüftung wurde, basierend auf Ergebnissen einer detaillierter Studie, mit fixem Ansatz für die Lüfraten gerechnet.

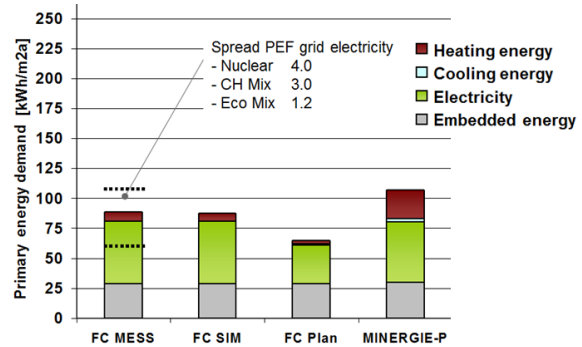
Abbildung 3, Primärenergiebedarf – vergleichende Betrachtung der Planungszielwerte, mit den Ergebnissen des kalibrierten Simulationsmodells und gemessenen Verbrauchswerten

Bei Verwendung der effektiven Nutzungsdaten in der Simulation konnte bezüglich Jahresprimärenergieverbrauch eine sehr gute Übereinstimmung mit der Messung erzielt werden. Die Simulation mit geplanter Nutzung ergab einen zu optimistischen Wert, siehe Abbildung 3. Die Gründe dafür waren (1) die reell tiefere Belegung und somit kleineren Personenwärmegewinne; (2) die zu hohen Einstellungen bei den Thermostatventilen; und (3) der höhere Warmwasserverbrauch. Zudem war auch der gemessene Stromverbrauch höher als prognostiziert.

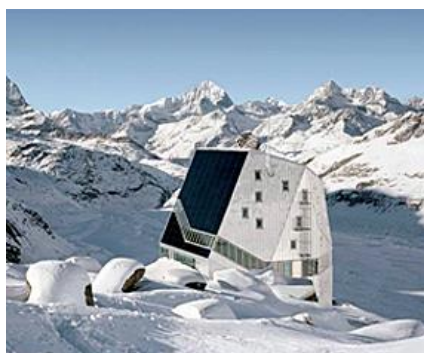
Abbildung 4, Monte Rosa Hütte, Zermatt (Foto: Tonatiuh Ambrosetti)

Die neue, im September 2009 in Betrieb genommene Monte Rosa-Hütte in den Schweizer Alpen auf einer geografischen Höhe von 2883m stellte für das Planungsteam eine besondere Herausforderung da. Das Ziel, den Betrieb der Hütte mit einem Autarkiegrad von 90% (exkl. Energie zum Kochen) zu gewährleisten, sollte durch eine innovative Integration von Photovoltaikpaneelen, Batteriespeichern und solarthermischen Kollektoren erreicht werden.

Schmelzwasser fließendes Wasser in der Hütte vorhanden ist. Ein Rückblick auf die ersten Betriebsjahre hat gezeigt, dass der gewünschte Autarkiegrad nicht erreicht werden konnte [6]. Gründe dafür sind sowohl in der Technik als auch in der Nutzung der Hütte zu suchen. So überstieg die reale Anzahl der Übernachtungen im Jahr 2011 (11200) die Planungswerte (6500) um 70%. Weiterhin musste das BHKW entgegen der ursprünglichen Betriebsstrategie täglich betrieben werden, da der Bedarf an elektrischer Energie die Annahmen, um den Faktor 3 überstiegen. Die technischen Aspekte, die bei der Analyse des energetischen Anlagenbetriebs bzw. der Erreichung des Autarkiegrads hindern, sind z.B.: (1) die nutzungsbedingte Erweiterung der Abwasserreinigungsanlage; (2) die Umnutzung der Abwasserspeichertanks, (3) die Optimierung der PV-Ladereglereinstellungen zur Vermeidung von Leistungseinbrüchen in Folge von Überhitzung sowie (4) die teilweise fehlerhafte Installation von Messequipment bzw. die Installation von Sensorik mit (zu) hoher Messunsicherheit.

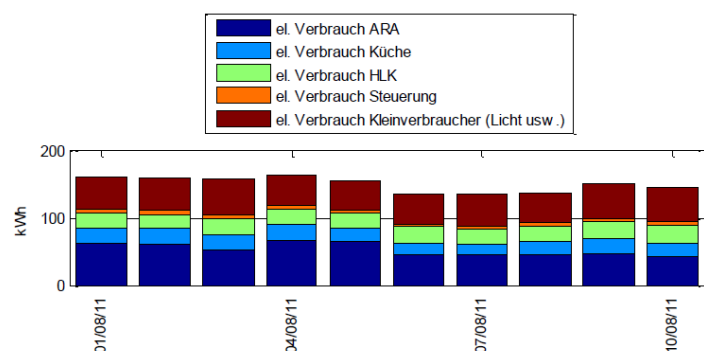
Abbildung 5, Elektrischer Energieverbrauch vom 1.-10. August 2011 [6]

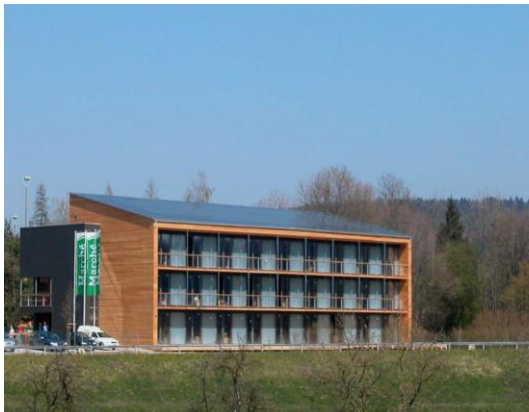
Abbildung 7, Marché International, Kempptthal [9]

Der Hauptsitz von Marché International, einem Unternehmensbereich von Mövenpick, ist ein dreigeschossiges Verwaltungsgebäude in Kempptthal, siehe Abbildung 7. Das Gebäude ist mit dem Label MINERGIE-P-ECO zertifiziert und als erstes Bürogebäude in der Schweiz mit einer Nullenergiebilanz konzipiert. Es wurde 2007 mit dem Schweizer und 2008 mit dem europäischen Solarpreis ausgezeichnet und ist seit 2007 im Betrieb. Bei diesem Projekt liegt der Fokus auf dem Energieverbrauch. Die Messungen zeigen, dass die tatsächlichen Verbrauchswerte von den Planungswerten abweichen, siehe Abbildung 8.

Die Ursachen für das Auftreten des „Performance-Gap“ sind vielfältig. So sind die Anzahl der Arbeitsplätze und der Warmwasserverbrauch höher als erwartet. Der effektive Verbrauch von Bürogeräten ist höher, als die Herstellerangaben ausweisen. Die Beleuchtung leuchtet trotz Bewegungs- und Helligkeitssensoren länger als geplant. Es gibt eine zusätzliche Gebäudenutzung als während der Planung festgelegt wurde (Cafeteria mit Gastro-Geschirrspüler anstatt normaler Haushalts-Geschirrspüler und einer zweiten Kaffeemaschine). Es zeigt sich, dass der „Performance-Gap“ darauf beruht, dass zum einen in der Planungsphase die genaue Nutzung und Ausstattung unklar definiert war und die Herstellerangaben für den Verbrauch als zu niedrig angegeben wurden. Zum anderen funktioniert die Beleuchtung nicht wie geplant. Diese wird kontinuierlich optimiert.

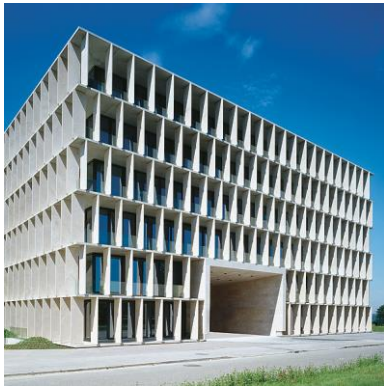
Abbildung 9, HIT Gebäude ETH Zürich

Bereits in der Vorprojektphase wurden beim HIT-Bürogebäude der ETH Zürich, siehe Abbildung 9, betreffend Optimierung der Behaglichkeit und des Gesamtenergiebedarfs ausgiebig Simulationswerkzeuge zur Optimierung der HLK Systeme und der Beschattungselemente eingesetzt [11]. Gerade hinsichtlich der Optimierung im Betrieb ist es entscheidend die Realität gut abbilden zu können (Minimierung des „Performance-Gap“), da ansonsten suboptimale Systeme mit deutlich höherem Energiebedarf eingesetzt werden, respektive im schlimmeren Fall, der Komfort der Nutzer nicht mehr sichergestellt werden kann. Die Wärme- und Kälteversorgung des Bürogebäudes erfolgt über ein Nahwärme- bzw. Nahkältenetz, welches den gesamten Campus am Standort Höggerberg versorgt. Das Gebäude ist mit einem statischen Sonnenschutz ausgerüstet, welcher Strahlungsgewinne im Winterhalbjahr zulässt, direkte Sonneneinstrahlung im Sommer aber möglichst verhindern soll. Zusätzlich ist die Hauptlüftungsanlage als Kreisverbundsystem gestaltet, welches die Abwärme eines kleinen Rechencenters zusätzlich zur Erwärmung der Zuluft verwendet.

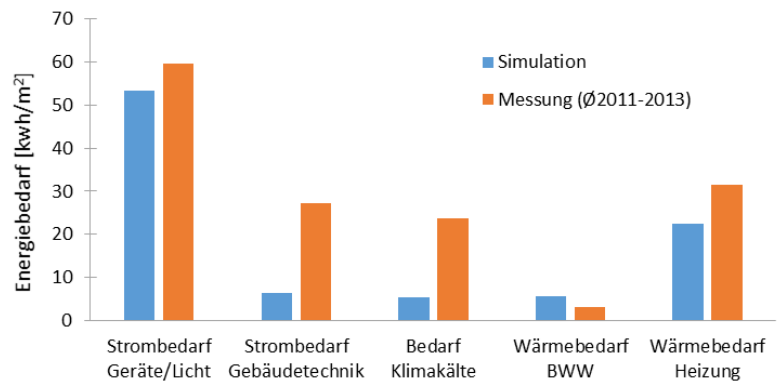
Abbildung 10, Vergleichende Darstellung von Energiekennwerten auf Basis Simulation und Messung

Der Vergleich der Messungen und der Simulation zeigen, dass der Strombedarf für Licht und Geräte in der Planungsphase sehr gut abgeschätzt wurde. Der Strombedarf der Gebäudetechnik wurde jedoch deutlich unterschätzt. Ursachen dafür können ein nicht bedarfsgerechter Betrieb der Lüftungsanlage, hydraulische Pumpen mit unnötig hohen Förderleistungen sowie zusätzlich installierte Verbraucher wie Umluftkühlgeräte in den IT-Räumen und im Rechencenter sein.

Sowohl der Bedarf an Klimakälte als auch der Wärmebedarf sind ebenfalls unterschätzt worden, siehe Abbildung 10. Dies ist einerseits auf das Nutzerverhalten zurückzuführen, welcher z.B. wesentliche höhere Raumtemperaturen im Winter und tiefere im Sommer wünscht, Fenster öffnet, zusätzliche Geräte mit erhöhter Abwärme installiert. Andererseits kann aber auch eine schlecht abgestimmte Regelung verantwortlich sein, welche gleichzeitigen Kühl- und Heizbetrieb ermöglicht und somit zu einem gesteigerten Energiebedarf für die Raumklimatisierung führen kann.

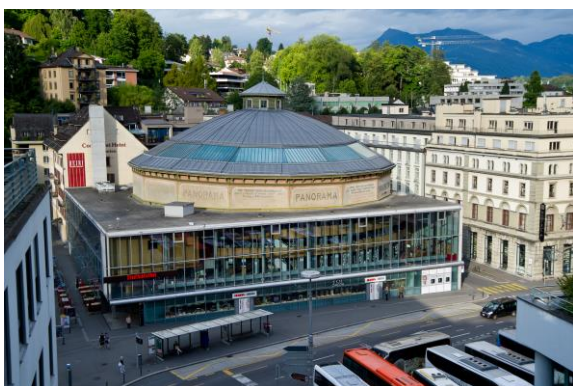
Abbildung 11, Bourbaki Panorama Luzern

Das Bourbaki Panorama Luzern, siehe Abbildung 11, wurde in den Jahren 1996 bis 2000 umfassend umgebaut und erweitert. Mit einer Fläche von rund 1000m<sup>2</sup> stellt das weltweit einmalige Bourbaki Panoramabild bezüglich Raumlufftfeuchte hohe Anforderungen an das Raumklima im Bildraum. Kritische Übersäuerungsprozesse des Panoramabildes, welche bei hoher Raumlufftfeuchte einsetzen, müssen aus konservatorischer Sicht vermieden werden.

Das Bourbaki Panorama wurde 1995 mit dem Simulationsprogramm DOE 2.1e erstmals mit den Projektdaten simuliert. 2003 erfolgte eine Aktualisierung des Simulationsmodells mit den effektiven Gebäudedaten. Für den Bildraum mit einem Volumen von 17'063m<sup>3</sup> wurden danach mehrere Optimierungsvarianten berechnet, um eine Entscheidungsgrundlage für die Dachsanierung und damit die nachhaltige Konservierung und Präsentation des Panoramabildes zu erhalten. Mit den vorhandenen Messwerten für die Jahre 2001 bis 2003 wurde das Simulationsmodell in der Grundvariante derart kalibriert, dass die Raumlufftemperatur und die Raumlufftfeuchte übereinstimmend mit den Messwerten wiedergegeben werden konnten. Zudem konnten die stündlichen und täglichen Schwankungen der beiden Raumklimaparameter durch die Modellkalibrierung ebenfalls richtig wiedergegeben werden.

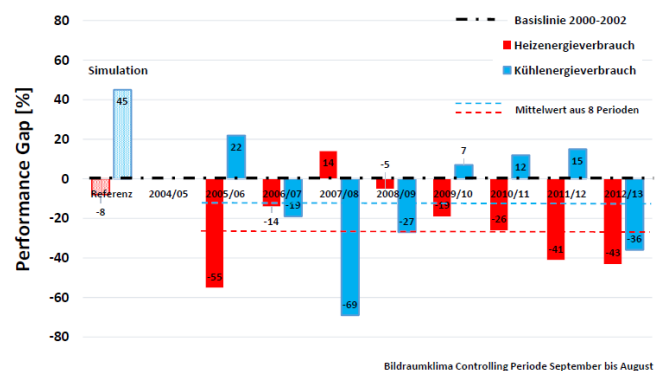
Abbildung 12, Vergleichende Darstellung von Heiz und Kühlenergiebedarf des Bildraumes.

Die schlussendlich gewählten Sanierungsschritte Dachwärmedämmung, Dachfensterersatz und optimierte Raumklimatisierungsstrategie wurden im bereits kalibrierten Simulationsmodell bestmöglich integriert und abgebildet. Das zukünftig zu erwartende Bildraumklima wurde auf der Grundlage des „Design Reference Year“ Datensatzes für Luzern detailliert berechnet. Der Energiebedarf für Heizung und Kühlung des Bildraumes im späteren Betrieb wurden ebenfalls prognostiziert. Um eine nachhaltige Konservierung des Panoramabildes zu gewährleisten wurde seit 2004 ein mehrjähriges Bildraumklima-Monitoring durchgeführt. Die Periode September 2004 bis August 2005 wurde für eine erweiterte Inbetriebsetzung genutzt, um das Bildraumklima bestmöglich an die konservatorischen Raumklimaanforderungen anzupassen. Es mussten keine Anpassungen in der Regelungsstrategie vorgenommen werden.

Somit stehen aktuell acht Bildraumklima-Controlling Perioden zur Auswertung zur Verfügung. Der „Performance-Gap“ wurde wie folgt ermittelt: Die Energieverbrauchsdaten vor der Sanierung wurden über die Jahre 2000 bis 2003 gemittelt und bilden die Referenz für die Energieverbrauchsdaten der nachfolgenden Perioden. Dieser „Performance-Gap“ und die Prognose der Simulation werden in Abbildung 12 dargestellt. Die Daten zeigen, dass die Sanierung in Bezug auf Ihren Einfluss auf den Heiz- und Kühlenergieverbrauch ein Erfolg war. Gegenüber dem Zustand vor der Sanierung konnten im Mittel über die acht Perioden 12% Kühlenergie und 24% Heizenergie eingespart werden. Die Abweichungen bezüglich Bedarf und Verbrauch lassen sich wie folgt erklären:

- Die Simulation beruht auf den damaligen DRY-Daten der Station Luzern Allmend. Das Bourbaki Panorama befindet sich jedoch in der Innenstadt.
- Tendenziell waren die acht Perioden verglichen mit dem DRY-Datensatz zu warm. Dies zeigt sich auch in den realisierten Einsparungen seit der Dachsanierung.
- Das Bourbaki Bildpanorama liess sich mit seiner Fähigkeit als Feuchtespeicher im DOE2.1 Simulationsmodell nicht ganz zufriedenstellend abbilden. Mutmasslich hätten hier mit der Wahl einer anderen Simulationsumgebung noch besser belastbare Aussagen erzielt werden können.
- Der Performance Gap fällt im Bildraum des Bourbaki Panorama Luzern bisher unkritisch für die Gewährleistung des Raumklimas aus

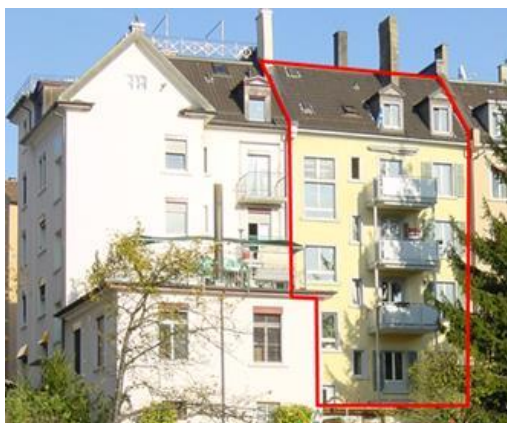
Abbildung 13, Schrittweise erneuertes Mehrfamilienhaus in Zürich

Ein besonderer Fall von Performance-Gap kann beim Heizwärmebedarf beobachtet werden. Wie mehrjährige Erfahrung aus der Sanierungsberatung zeigt, liegt der nach SIA 380/1 berechnete Heizwärmebedarf von bestehenden, nicht wärmedämmten Gebäuden oft deutlich über dem gemessenen Verbrauch. Eine Reihe von nationalen und internationalen Untersuchungen bestätigt diesen Trend [12-15]. Umgekehrt verhält es sich bei Neu- und Umbauten, wo der berechnete Heizwärmebedarf zum Teil deutlich unter dem im Betrieb festgestellten Verbrauch liegt [16, 17].

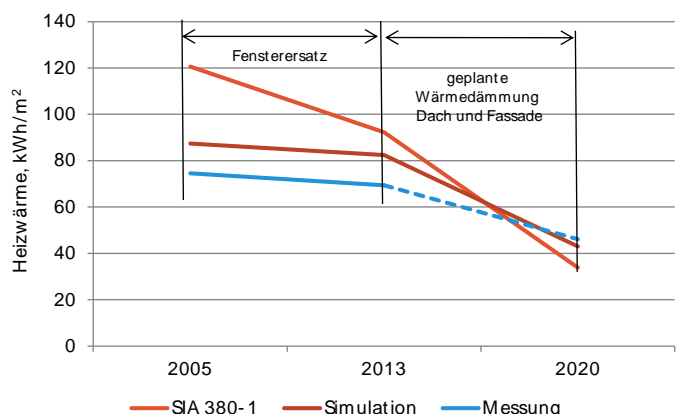
Abbildung 14, Unterschiedlicher Performance-Gap bei der Prognose des Heizwärmebedarfs mit Simulationen und nach SIA 380/1

Beim schrittweisen Ersatz der alten Fenster eines Mehrfamilienhauses wurde festgestellt, dass die Berechnung des Heizwärmebedarfs mit einer Simulation (Stundenverfahren nach SIA 2044) deutlich näher bei den Messwerten liegt, als der mit den identischen Gebäudehüllflächen und U-

Werten berechnete Wert nach SIA 380/1, siehe Abbildung 14. Die verfügbaren Daten aus den beschriebenen Fallstudien wurden in Tabelle 2 quantitativ zusammengefasst.
